Antalya Falezlerinde Gözlenen Stabilite Problemleri Stability Problems Observed in Antalya Tufa Sea Cliffs

Nihat DİPOVA

ABSTRACT

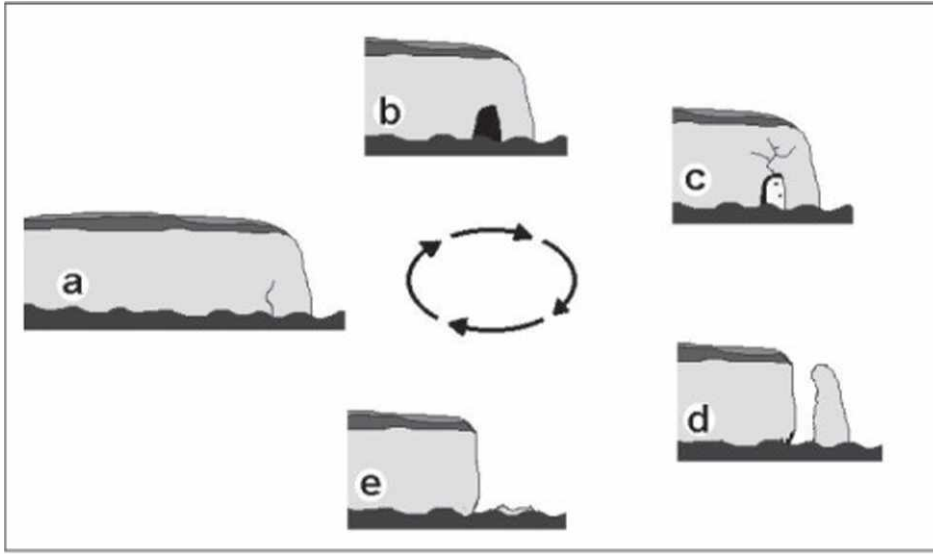
Şekil 7. Kıyı erozyonunda şahit kaya oluşumu.
Figure 7. Sea stack formation due to coastal erosion.

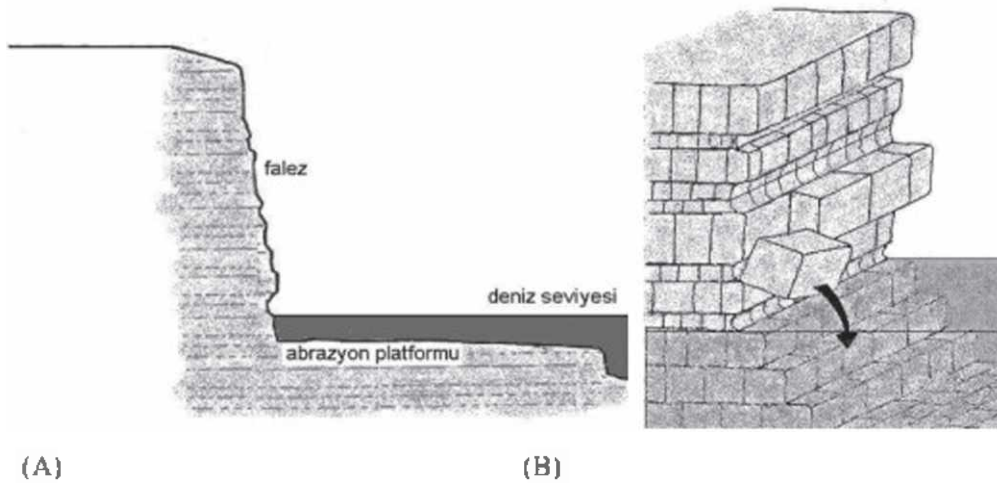
Masif kayalarda çentik ve ikincil devrilme oluşurken, tabakalı kaya kütlelerinde belirgin çentik olmaksızın kaya düşmeleri şeklinde gerileme sürmektedir (Şekil 8-A). Dalga etkisi ile

deniz seviyesinde erozyon oluşmaktadır. Ancak tabakalı yapı, oluşan indirekt çekme gerilmesini tüm tabakalara paylaştırmakta ve kaya bloklarının düşmesi biçiminde erozyon sürmektedir (Şekil 8-B).

Şekil 8. Tabakalı kayalarda çentik gelişimi olmadan geri çekilme.
Figure 8. Cliff retreat on layered rocks without notch development.

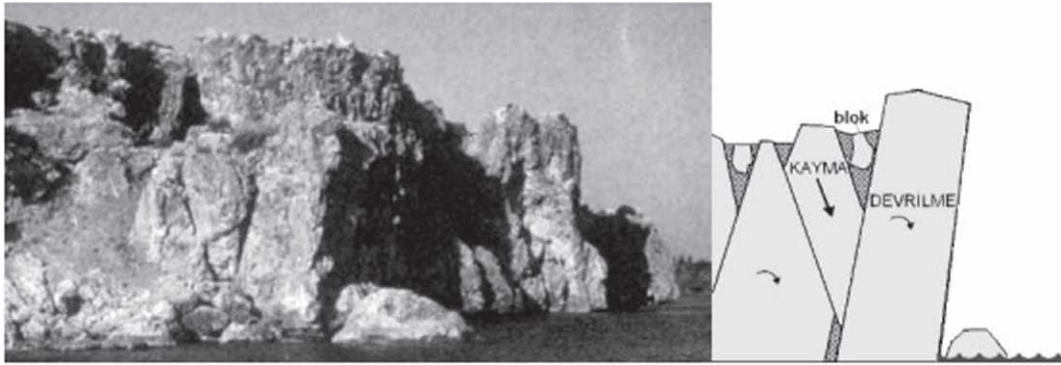
Şekil 10. Konyaaltı varyantında çoklu ikincil devrilme mekanizması (Dipova, 2003).

Figure 10. Multiple secondary toppling mechanism near to Konyaalti variant (Dipova, 2003).

Konyaaltı varyantının doğusunda bulunan erozyon yapıları çoklu ikincil devrilme mekanizması için güzel bir örnektir. Şekil 10 da sağdaki fotoğrafta deniz tarafından itibaren devrilen blok ve eğilme duraysızlığı aşamasındaki blok belirgin olarak gözlenmektedir. Fotoğrafın geri planında ise çoklu blok devrilmesinin geliştiği görülmektedir. Fotoğrafın sol kısmında geri plandaki dik kayalıkların üzerinde şehir tramvay hattı ring yapmaktadır. Bloklar arasındaki toprak dolgu kısımlar plaja inmek için geçiyolu olarak kullanılmaktadır.

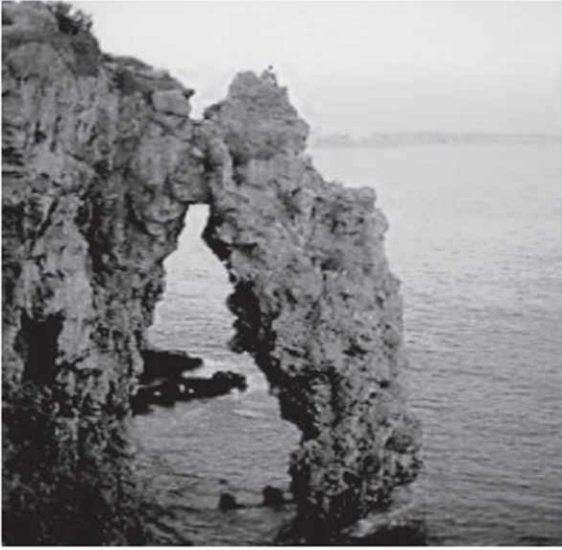
Atatürk Parkı'nın falez kısımları büyük bir çoğunlukla eğilen bloklardan oluşmakta ve deniz seviyesinde dalga etkisi ile çentik oluşumu ve büyümesi devam etmektedir. Çentik önlerinde aşınma düzlükleri (abrazyon platformu) oluşmaktadır. Dalga kırılması sonucu doğal köprüler oluşmakta ve şahit kayalar gelişmektedir (Şekil 11).

Şekil 11. Atatürk Parkında kıyı erozyonu ile abrazyon platformu ve şahit kaya gelişimi.

Figure 11. Abrasion platform and sea stack development due to coastal erosion on Atatürk Park coasts.

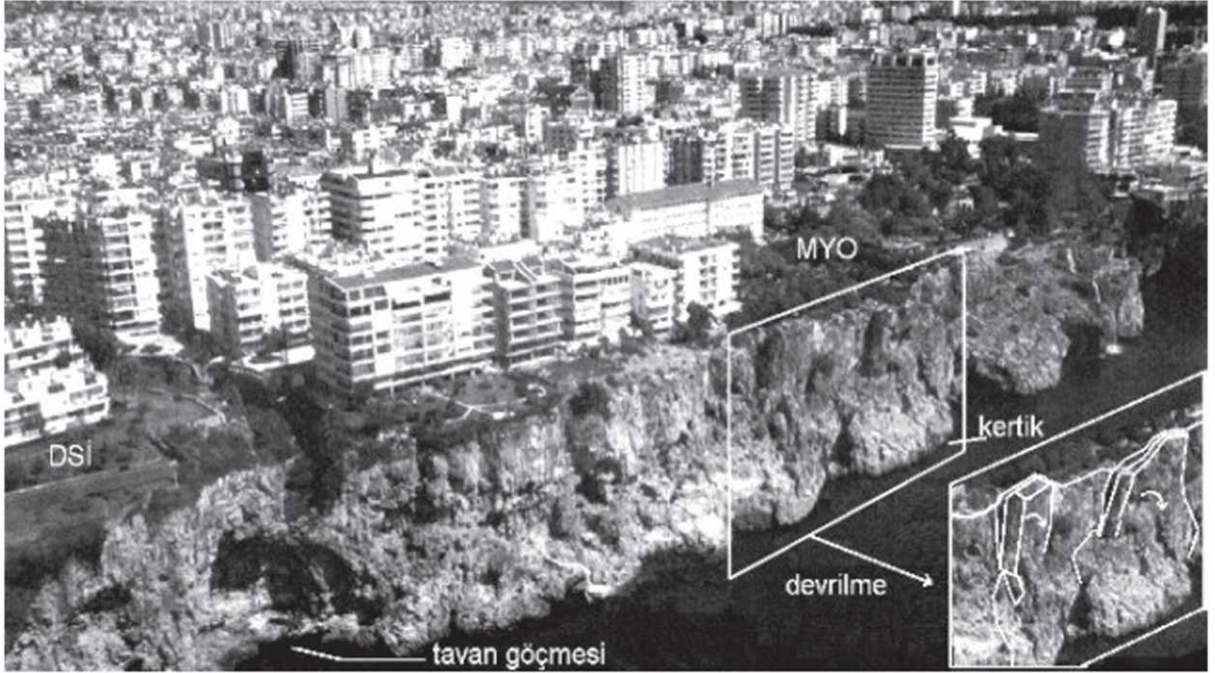
Şekil 12. DSİ lojmanları ve Kadınyarı arasında erozyon izleri.
Figure 12. Erosion on coasts between DSİ and Kadınyarı.

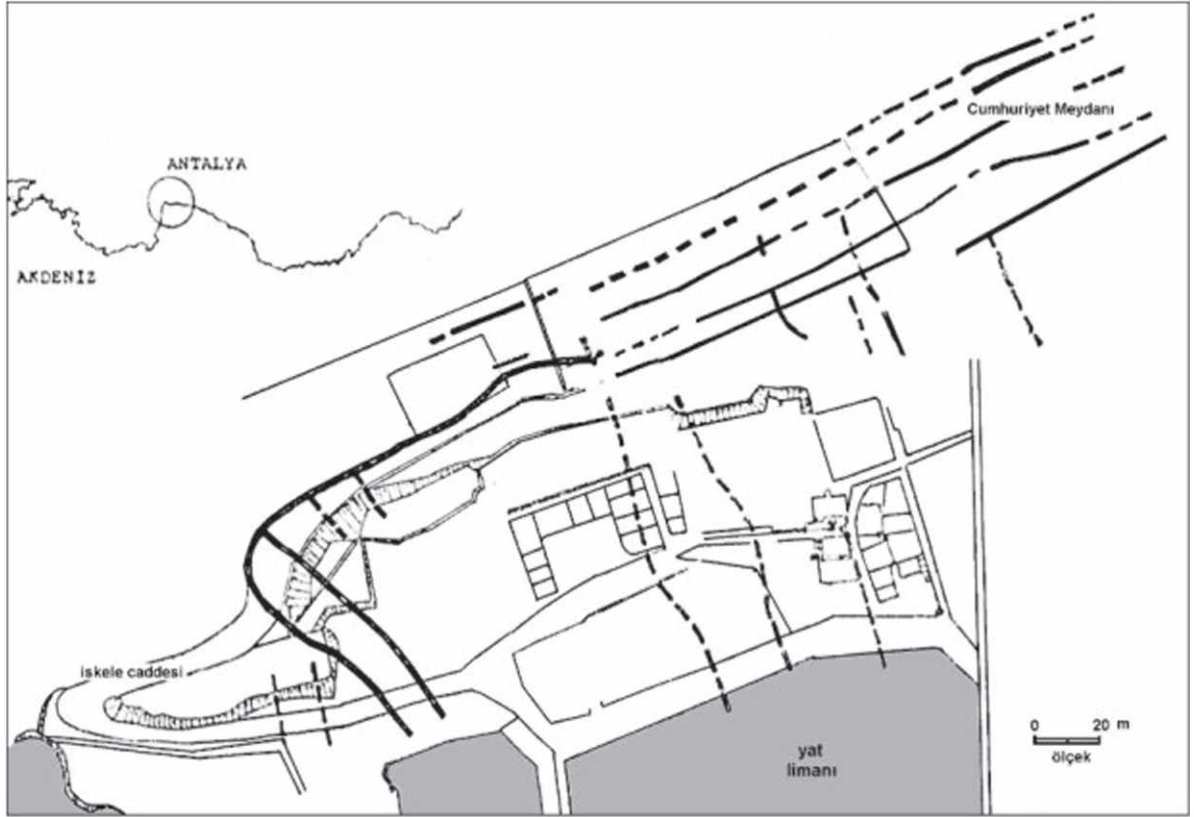
Şekil 13. Yat limanı-Cumhuriyet Meydanı arasında belirlenen süreksizlik hatları. (Ercan vd. 1985).

Figure 13. Discontinuities between Yacht Harbour and Cumhuriyet Square (Ercan et al. 1985).

Ercan vd (1985) tarafından önerilen "kayma mekanizması" nın arazideki yenilmeleri açıklamadığı düşünölmektedir. Özellikle Tophane çay bahçesinin orta bölümündeki "U" biçimli çıkıntının her iki yanında K-G doğrultulu kırık hatlarının olması ve bunlara dik doğrultuda D-B doğrultulu gerilme çatlaklarının varlığı, kayma dan çok "blok devrilmesi" olma olasılığını artırmaktadır. İskele Caddesi'nin kuzey kaldırımındaki arkadaki kayadan ayrılmalar da devrilme mekanizmasını kanıtlar niteliktedir. Bir heyelan aynasına yaslı bir şekilde kayma yerine, deniz tarafına doğru açılma gözlenmektedir. Yat limanına inilen merdiven kenarındaki kesitte de bu devrilme mekanizması belirgin olarak görölmektedir.

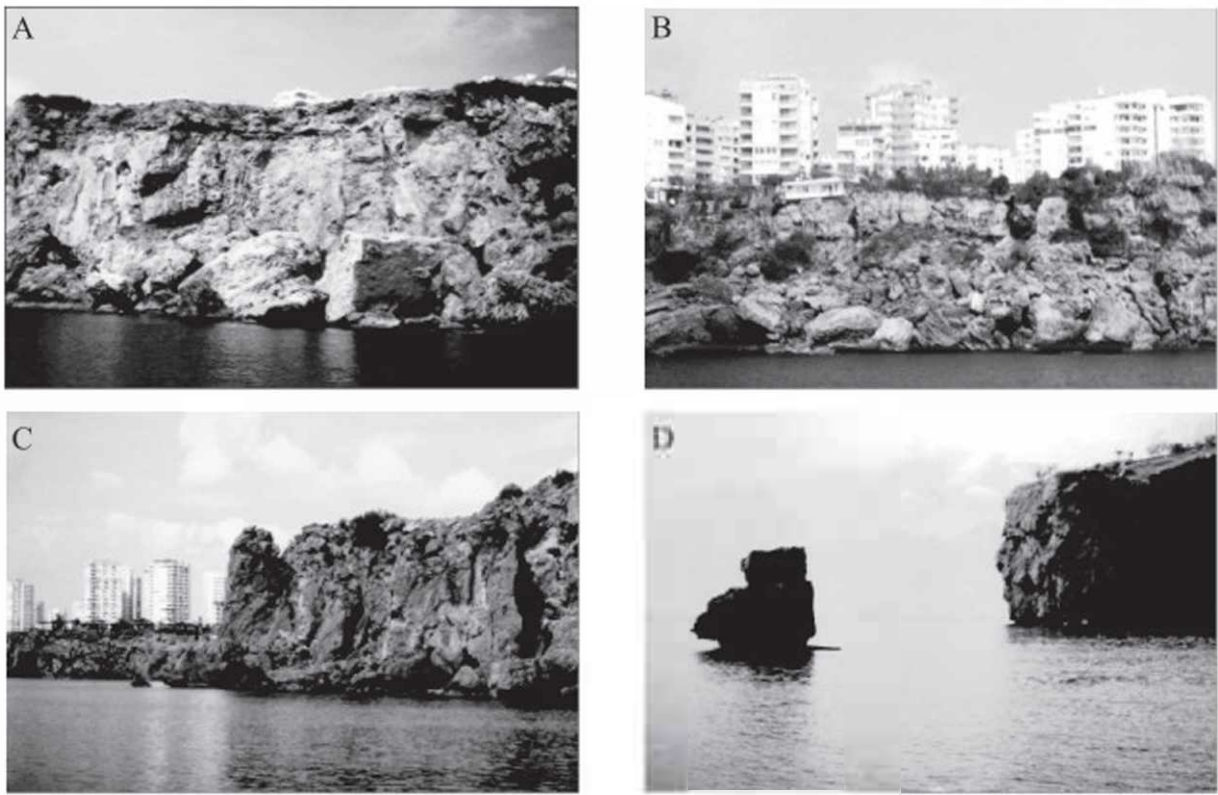
Şehir merkezinden başlayıp Düden platosunu kat ederek doğuya doğru giden Eski Lara Yolu boyunca falezlerde erozyon izleri gözlenmektedir. Falez önündeki kaya blokları falez üzerinden koparak düşmüşlerdir. Bazı kaya bloklarının falez üzerinden koştukları yer ayırt edilebilmektedir. Şekil 14-A da devrilen blok üzerinde terra rosa tabakasının henüz yıkanmamış olması, bloğun yakın bir dönemde düşüğünü göstermektedir. Kaya kopmaları olan

bölgelerde yapı olduğunda risk artmaktadır. Şekil 14-B de kopup düşen kaya bloklarının üzerindeki tek katlı bir yapıdaki deformasyon açıkça görölmektedir. Geri plandaki yapıların yatayı ile karşılaştırıldığında sola doğru yaklaşık 2 derece dönme görölmektedir. Masif karakterdeki kaya kütlelerinde deniz seviyesindeki çentik sonucu falez üstünde gerilme çatlakları oluşur (Şekil 14-C). Bazı dayanımlı kaya blokları gerileyen falezin önünde deniz içinde kalır ve şahit kaya ya da baston biçiminde gözlenir (Şekil 14-D).

Şekil 14. Eski Lara Yolu boyunca erozyon izleri.
Figure 14. Erosion on the coasts through the Old Lara Street.

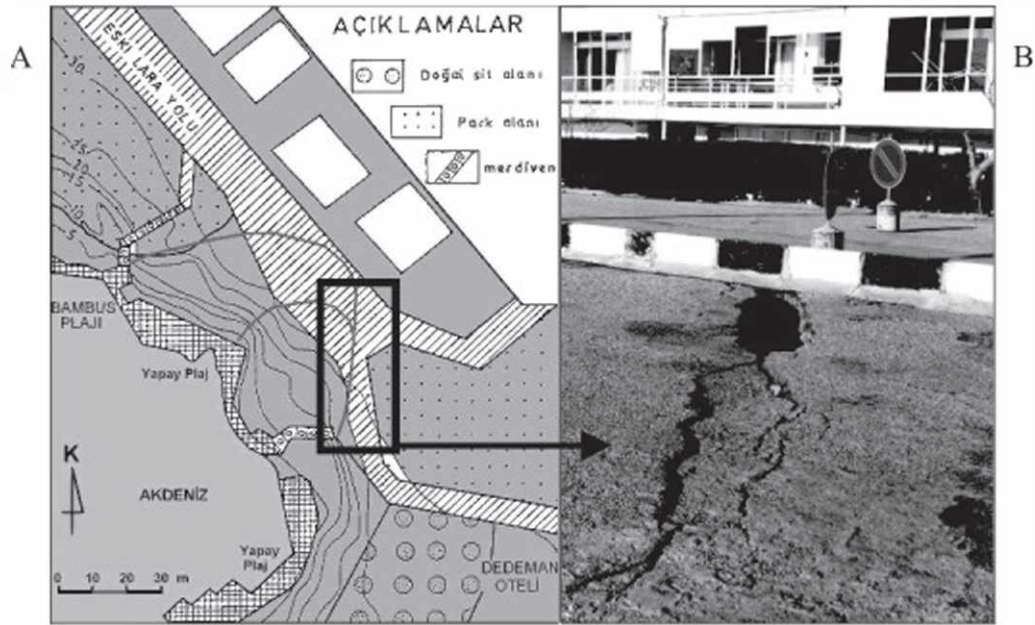
Eski Lara Yolu'nun Bambus Plajı ile Dedeman Oteli arasında kalan bölümünde Aralık 2001 de derin yarıklar ve yol üzerinde deformasyonlar gözlenmiştir. Asfalt üzerinde 3 ayrı hat üzerinde yarıklar oluşmuştur (Şekil 15). Yer yer genişliği 1 m ye, derinliği 5 m ulaşan bu yarıkların yolun kuzeyindeki apartmanlara uzaklığı Koçak (2002) tarafından 13 m olarak ölçölmüştür. İl trafik komisyonunun kararı ile yolun bu bölümü araç trafiğine kapatılmıştır. Ancak yayaların bu bölgeye girişleri ve bloklar arasındaki merdivenlerden denize inmeleri konusunda bir önlem alınmamıştır.

Göçmeyi takip eden günlerde bölgede yapılan incelemelerde, Bambus Plajı ve apartmanlar arasında kalan bölgede basamaklı bir yapı gözlenmiştir. Deniz tarafından incelendiğinde bu basamakların kaya bloklarının denize doğru hareketleri ile oluşan relatif seviye farkından kaynaklandığı görölmüştür. Kaya içindeki yatay tabakalanmanın bu bloklar üzerinde denize doğru dalımlı olarak gözlenmesi ve falez üstündeki yarıkların açıklığı dikkate alındığında yenilme mekanizmasının kayma yerine, ikincil devrilme olduğu anlaşılmaktadır. Koçak (2002) de belirtildiği gibi bir kayma (slump) olsa idi tabakalar kara tarafına doğru eğilecek ve yenilme yerinde bir tansiyon açılması yerine kayma aynası ortaya çıkacaktı. Deniz seviyesinde yapılan incelemelerde belirgin bir çentik gözlenememiştir.

Şekil 15. A) Bambus Plajı'nda göçmelerin olduğu bölgenin haritası ve göçen blokların konumu, B) Kırığın fotoğrafı.
Figure 15. A) Plan view of failed area and locations of failed blocks, B) Photograph of crack.

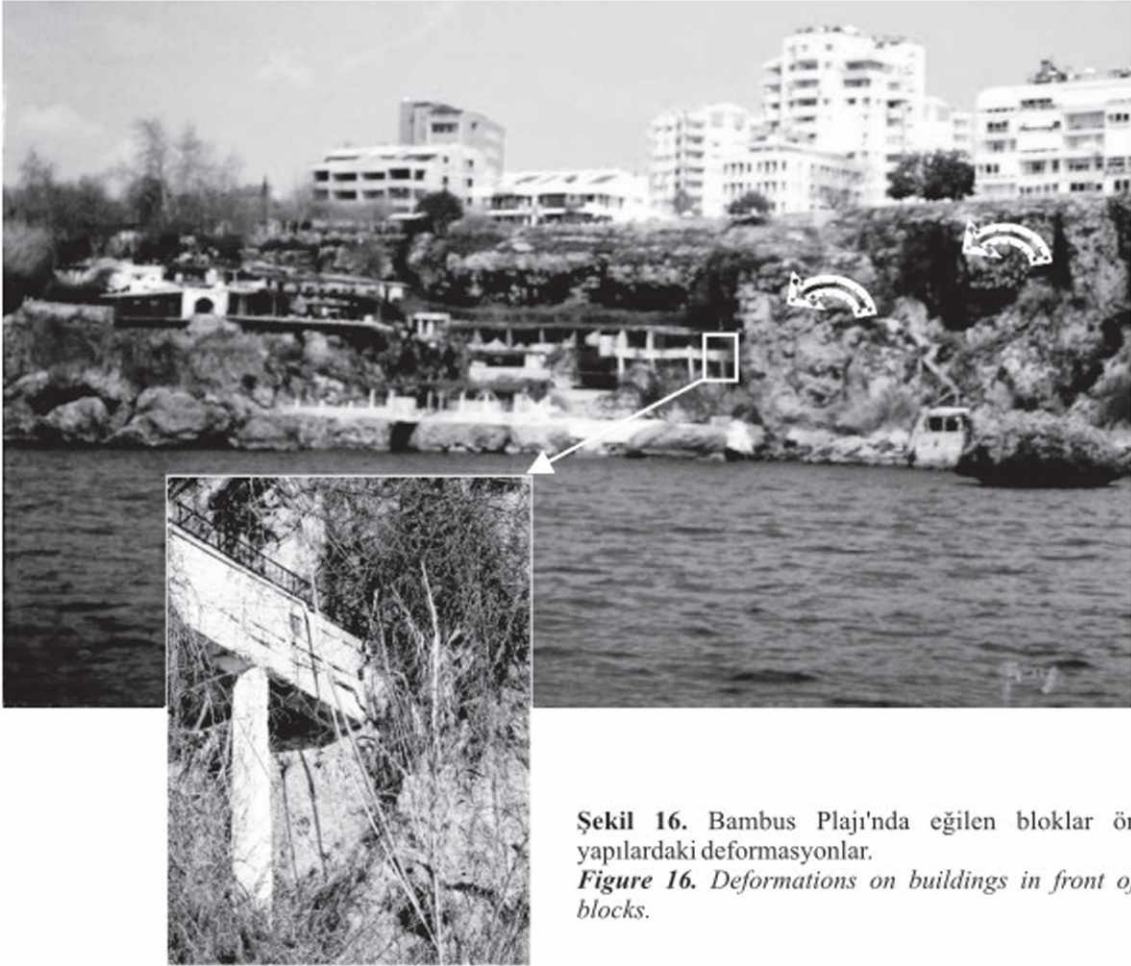
Bambus Plajının yapıları da hareketli bloklar üzerindedir. Özellikle eskiden motel odaları olarak kullanılan odaların pencereleri eğilme sonucu dikdörtgen yerine paralelkenar halini almıştır. Şekil 16 da kaya bloklarının denize doğru eğilmeleri ve bir bloğunun itmesi sonucu betonarme çerçevedeki deformasyon açıkça görülmektedir.

Şekil 16. Bambus Plajı'nda eğilen bloklar önündeki yapılarıdaki deformasyonlar.

Figure 16. Deformations on buildings in front of tilting blocks.
