## **Yeraltısularının Kirlenmesinde Litoloji ve Yerleşim Alanlarının Etkisi: Ulupınar Kaynağı, Sorkuncak-Eğirdir-Isparta**

*Effects of Lithology and Settlement Areas on Groundwater Pollution : Ulupınar Spring, Sorkuncak-Eğirdir-Isparta*

**Ali Yalçın, Ayşen Davraz, Mehmet Özçelik**

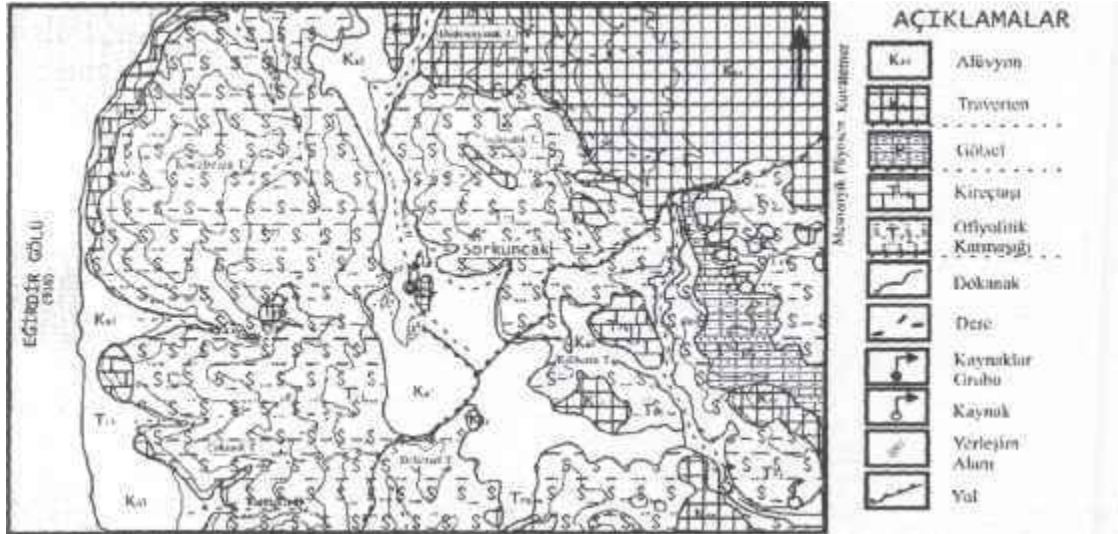
Şekil 2. Çalışma alanının jeoloji haritası

İnceleme alanında otokton birimler; Pliyo-Kuvaterner yaşlı gösel çökeller, travertenler ve Kuvaterner yaşlı alüvyonlar ile temsil edilir. Allohton birimleri ise farklı litolojilerden oluşan ofiyolitik karmaşık oluşturur (Şekil 2).

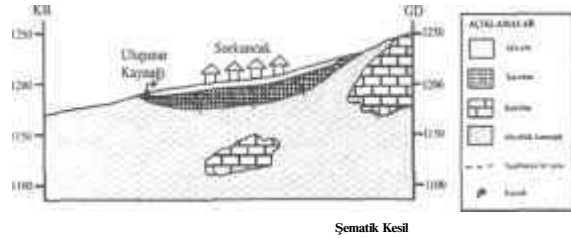
**Şekil 3.** Ulupınar kaynağının jeoloji kesiti  
**Figure 3.** The geological cross section of Ulupınar spring

Traverten akiferden beslenen kaynak yaklaşık 20 m'lik bir zonda birkaç göze ve sızıntı şeklinde alüvyon - traverten dokanağından boşalmaktadır. Yağışlı mevsimlerde debisi 20 l/sn'ye kadar ulaşmaktadır (Halıcı, 1982). Travertenler Ulupınar kaynağı civarında kalınlığı fazla olmayan alüvyon örtü altında bulunmaktadır.

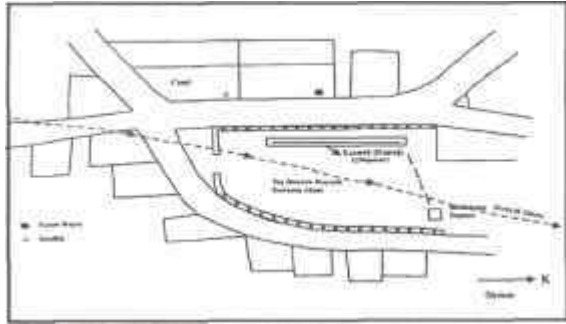
**Şekil 4.** Ulupınar kaynağı kaptajının krokisi  
**Figure 4.** The drawing of Ulupınar spring sanitary protection

İçme ve kullanma suyu amaçlı olarak kullanılan kaynakta Köy Hizmetleri tarafından 2001 yılında kaptaj yapılmıştır. Bu dönemde kaynağın debisi 6 l/sn olarak ölçülmüştür (Şekil 4-5). Toplanan kaynak suları depoda dinlendirilerek köy içme suyu şebekesine verilmektedir. Söz konusu kaptaj yerleşim alanı içerisinde ve daha düşük kotta bulunmaktadır (Şekil 5).

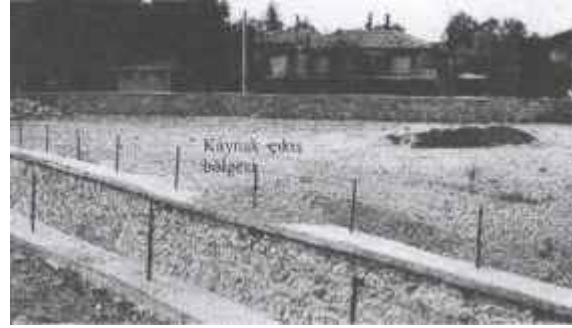
**Şekil 5.** Ulupınar kaynağı kaptajının genel görünümü

Karlıcak Dere içerisinde bulunan Ulupınar kaynağının beslenme havzası yaklaşık 3 km<sup>2</sup> civarındadır (Şekil 2). Kaynak beslenme havzasında vadi içerisinde ve vadi yamaçlarında Sorkuncak Köyü yerleşim alanında bulunmaktadır. Kaynağın maksimum beslenme kotu yaklaşık 1250 m civarındadır. Havzada yeraltı ve yüzey sularının akış yönü güneyden kuzeye doğrudur. Sorkuncak yerleşim biriminde kanalizasyon 1993 yılında yapılmıştır. Kaynağın beslenme havzasında tarım yapılmaktadır. Ayrıca, yerleşim alanındaki evsel ve hayvansal katı atıklar evlerin bahçesinde gelişigüzel depolanmaktadır.

Ulupınar kaynağı ve kaynağın beslendiği alanlardaki akiferlerde oluşan kirliliğin giderilebilmesi için; beslenme alanındaki tüm katı atıkların havza dışında depolanması, yerleşim birimlerine ait tüm eski fosseptiklerin dezenfekte edilerek kapatılması, beslenme alanı içerisinde yapılan tarımda gübre ve ilaç kullanımının asgari düzeye indirilmesi gerekmektedir.
