17 Ağustos 1999 İzmit Körfezi Depremi; Hasarın Ağır Olmasında Ne Etkili Oldu?

Ramazan Demirtaş
JMO BTK Doğal Afetler Üyesi

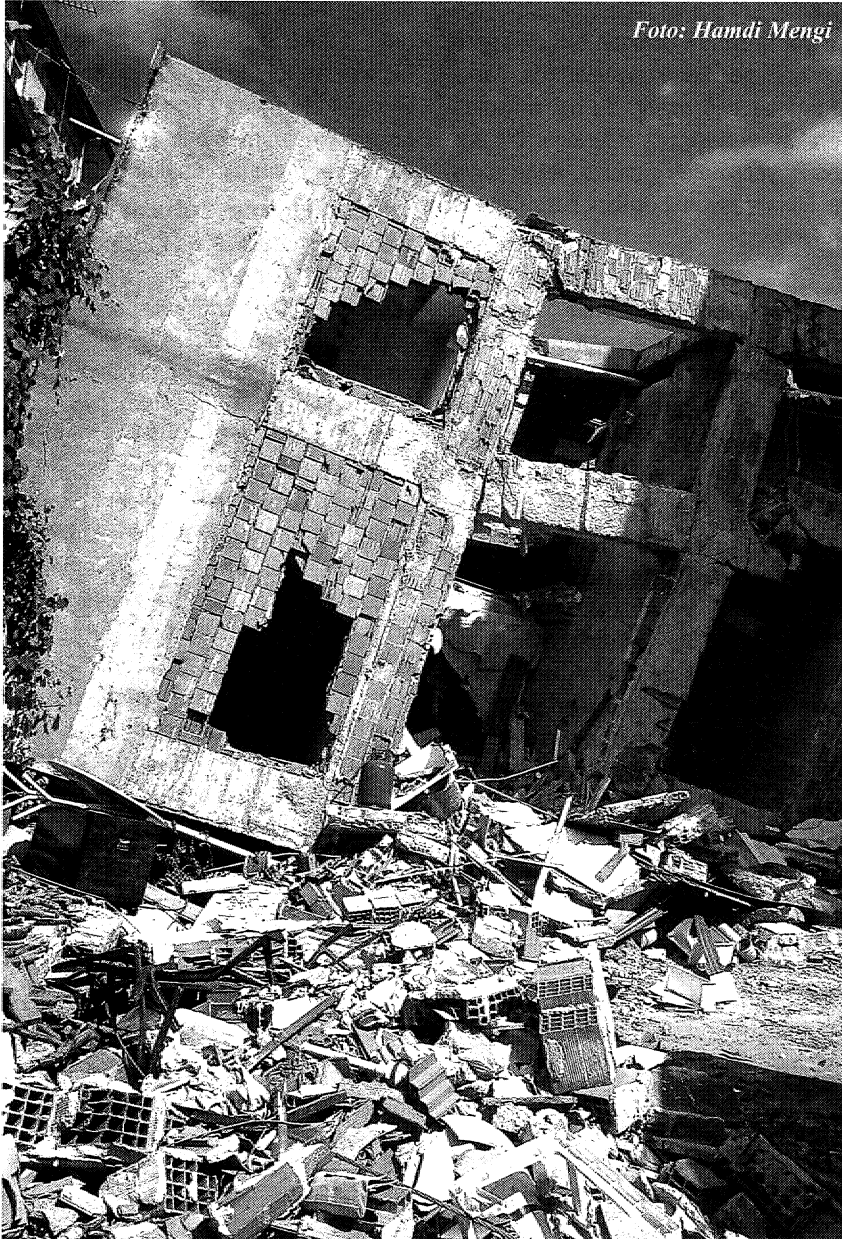
Foto: Hamdi Mengi

17 Ağustos 1999 İzmit Körfezi depreminde, Adapazarı kent merkezindeki hasarın büyük olmasının nedeni sıvılaşmadan illeri gelmiştir. Sıvılaşma sonucu kent merkezinde, Kavaklı Caddesi boyunca kaldırımlar 1 m civarında yukarı kaldırılmış ve binaların zemin katları ise zemin içine gömülmüşlerdir. Diğer yandan birçok binada yan yatmalar ve devrilmeler olmuştur.

Binalar temellerinden sökülerek devrilmüş ve komşu binaların üzerine doğru yan yatmışlardır. Farklı yönlerde doğru yan yatma ve devrilmeler, bazı binaların ayakta kalmasını sağlamıştır. Ayrıca, benzer küçük boyutta sivilaşma olayları, Akyazı, Düzce ve Gölyaka¹ da gözlenmiştir.

Çözüm: Mikro-bölgelendirme çalışmaları: Ülkemizde kent bazında ayrıntılı mikro-bölgelendirme haritalarının yapılması gerekir. Sıvılaşabilecek alanlar, 1:1000 ölçekte ayrıntılı olarak incelenmeli ve yeraltı su seviyesinin derinliği saptanmalıdır., Sıvılaşabilecek alanlar belirlendikten sonra, zemin iyileştirme çalışmaları yapılmalı (örneğin suyun drene edilmesi, çimento enjeksiyonu gibi) gerekli temel tipleri önerilmeli ve zeminin dinamik koşulları (taşıma gücü gibi) belirlenerek kat sayısı saptanmalıdır.
