Çamlıca Tepesi Ulaşım Tünellerinin Yapım Aşamalarında Karşılaşılan Sorunların Değerlendirilmesi

Evaluation of Problems Encountered During the Construction of the Çamlıca Hill Access Tunnels

Feyat TAZ¹, Ömer ÜNDÜL², Hasan DENEK³

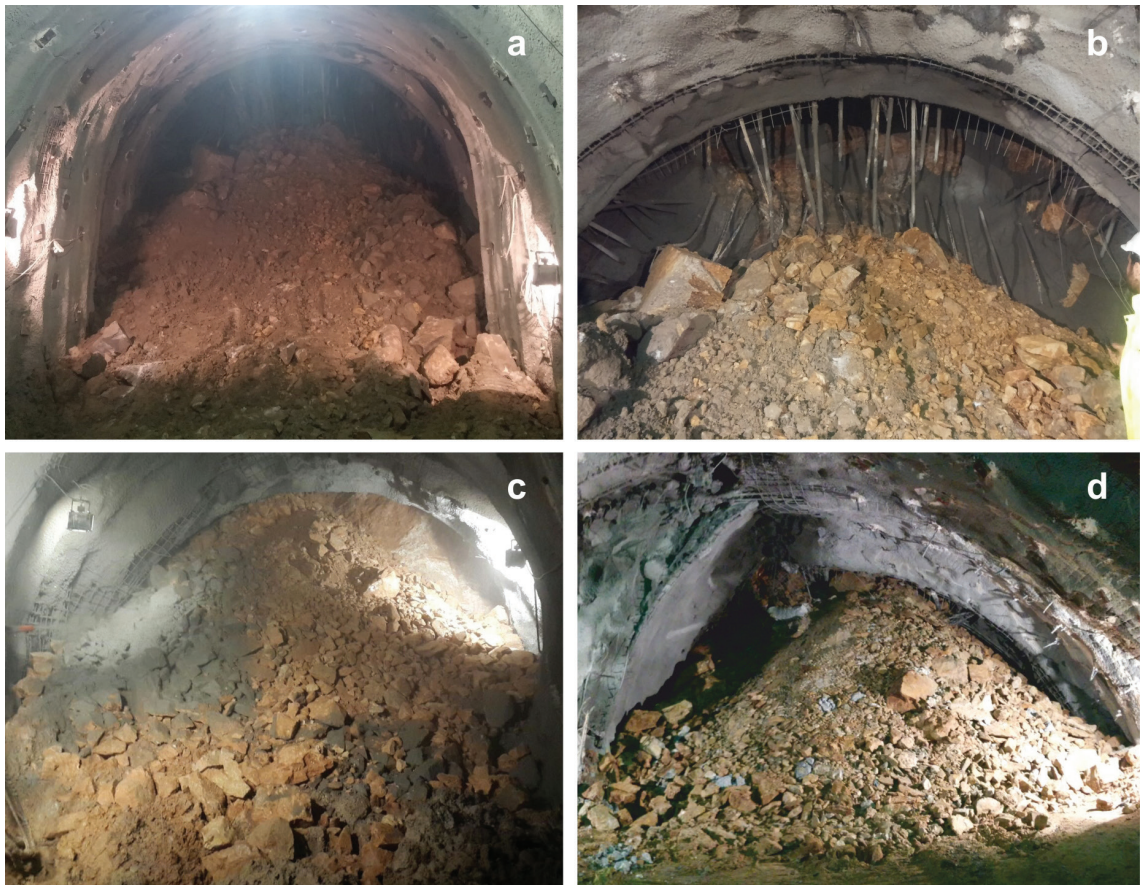
İncelemesi yapılan tünel kesimlerinde, tünel ilerleme hızını önemli ölçüde etkileyen üçü Yaklaşım Tüneli (km:0+286, km:0+291 ve km:0+308) ve biri T2 Tüneli (km:0+935) aynalarında olmak üzere toplam dört aşırı sökülme olayı meydana gelmiştir.

Yaklaşım Tüneli km:0+286'da tünel aynasında ayrılmış olan diyabaz daykı ve daykın

üzerinde orta ayrılmış, mor renkli arkoz birimi, km:0+291'de tünel aynasında orta ayrılmış, mor renkli arkoz ve ayrılmış kiltaşı, km:0+308'de tünel aynasında ise tabanda orta-çok ayrılmış, mor renkli arkoz ve ayna üst kesimlerinde orta-çok ayrılmış, sarımsı kahverengi renkli kilttaşları aşırı sökülme olayı öncesinde gözlenmiştir. Ayrıca Yaklaşım Tüneli km:0+308 aynasında aşırı sökülme öncesinde tünel aynasında yaklaşık 3 lt/dk debilik su akışı olduğu belirlenmiştir. En

fazla aşırı sökülme olayının geliştiği T2 Tüneli km:0+935 aynasının üst kısmında, muhtemel bir makaslama zonuna ait killi zayıf zon, alt kısmında ileri derecede ayrılmış, yer yer parçalanmış sarımsı açık kahverengi renkli kumtaşı gözlenmiştir (Şekil 8). Aşırı sökülme sonrası ayna üst kısmından dökülen malzeme, blok boyutu ile kil boyutu aralığında değişmektedir. Bu bağlamda, tünel üst kısmında makaslama

zonu üzerinde yer alan kaya biriminden de blok boyutunda malzemenin geldiği anlaşılmaktadır (Şekil 8d). Bu durum aşırı sökülme olayı sonrasında yapılan teknik incelemede makaslama zonunun tünel üst kısmından 2.5-3m yukarısında sonlandığı şeklindeki ön değerlendirme (Çamlıca Tepesi Ulaşım Tüneli Jeolojik ve Jeoteknik Raporu, 2016) bilgisiyle uyumaktadır.

Şekil 8. Tünellerde gelişen aşırı sökülme sonrası ayna görüntüleri a) Yaklaşım tüneli km:0+286, b) Yaklaşım tüneli km:0+291, c) Yaklaşım tüneli km:0+308, d) T2 tüneli km:0+935.

Figure 8. Tunnel face after overbreak in the tunnels a) Access tunnel km:0+286, b) Access tunnel km:0+291, c) Access tunnel km:0+308, d) T2 tunnel km:0+935.

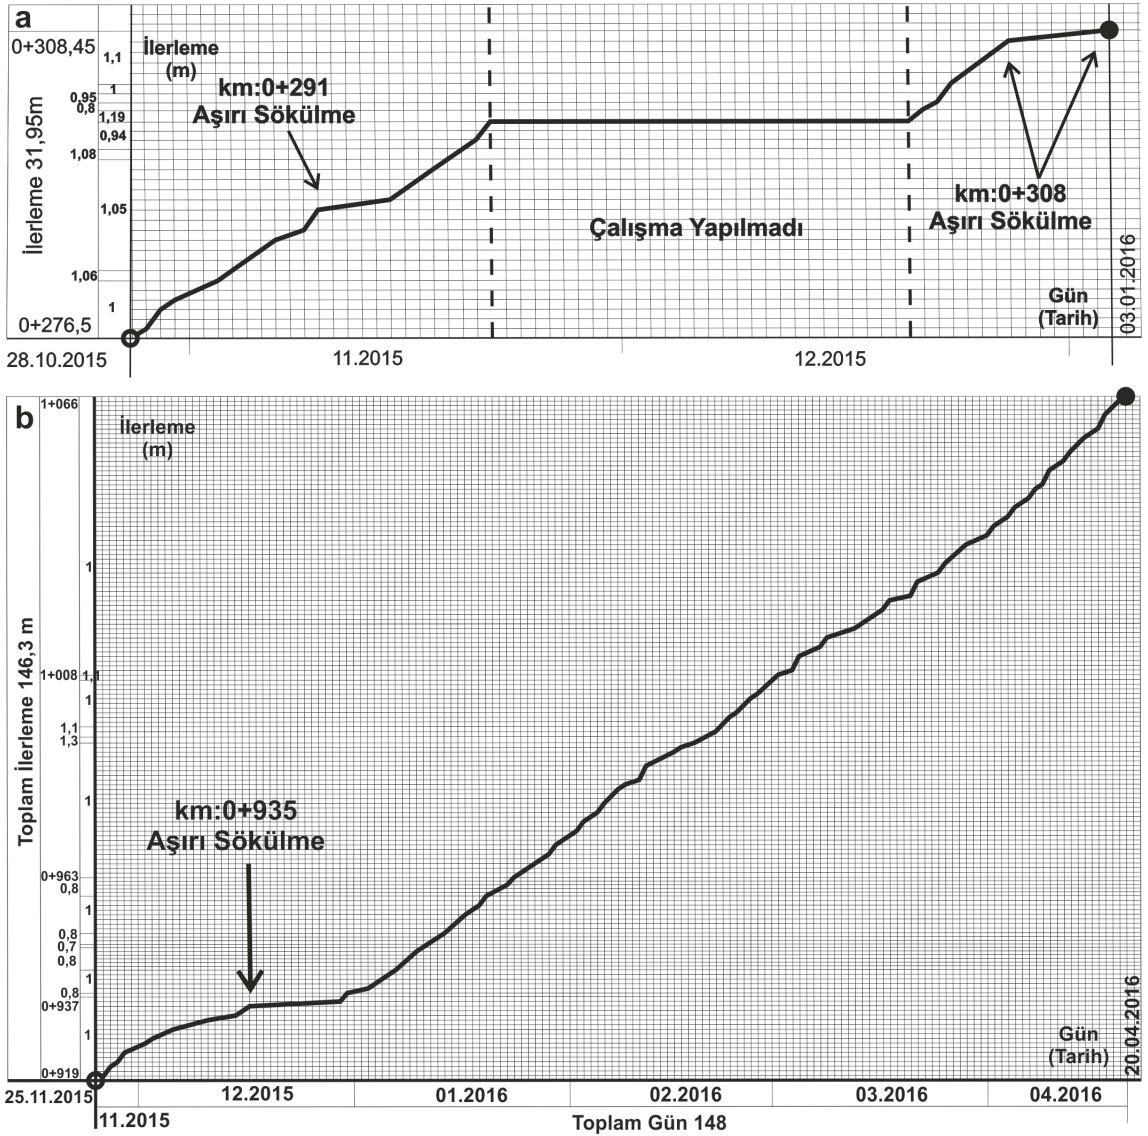
Tünel çalışmaları sırasında karşılaşılan jeoteknik sorunların ilerleme hızına etkileri Şekil 11'de verilmiştir. İlerleme hızını en olumsuz etkileyen I. aşama kazılarında gerçekleşen aşırı sökümlerdir (Şekil 11). Yaklaşım tüneli I. aşama km:0+291 ve km:0+308 de gerçekleşen aşırı sökümler tünel çalışmalarının ilerlemesini önemli düzeyde aksattığı görülmüştür. km:0+291 de gelişen aşırı söküme, ilerleme hızında yaklaşık 5 günlük aksamaya neden olmuştur. km:0+308 de gelişen aşırı söküme olayı sırasında 4-5 günlük iyileştirme çalışması yapılmış ancak ilerleme aşamasında tekrar aşırı söküme olayı meydana gelmiştir. Bu aşamadan sonra Yaklaşım tüneli projesi durdurulmuştur (Şekil 11a). T2 tüneline gelişen en büyük aşırı söküme km:0+935 de gerçekleşmiştir. Hazırlanan T2 tüneli I. aşama ilerleme hızı grafiğinden yaklaşık 18-20 günlük bir aksamanın olduğu görülmektedir (Şekil 11b).

Şekil 11. İncelenen tünel kesimlerinin 1. aşama ilerleme grafikleri; a) Yaklaşım tüneli, b) T2 tüneli.

Figure 11. The first stage advance rate graphs of the tunnel sections examined for; a) Access tunnel, b) T2 tunnel.

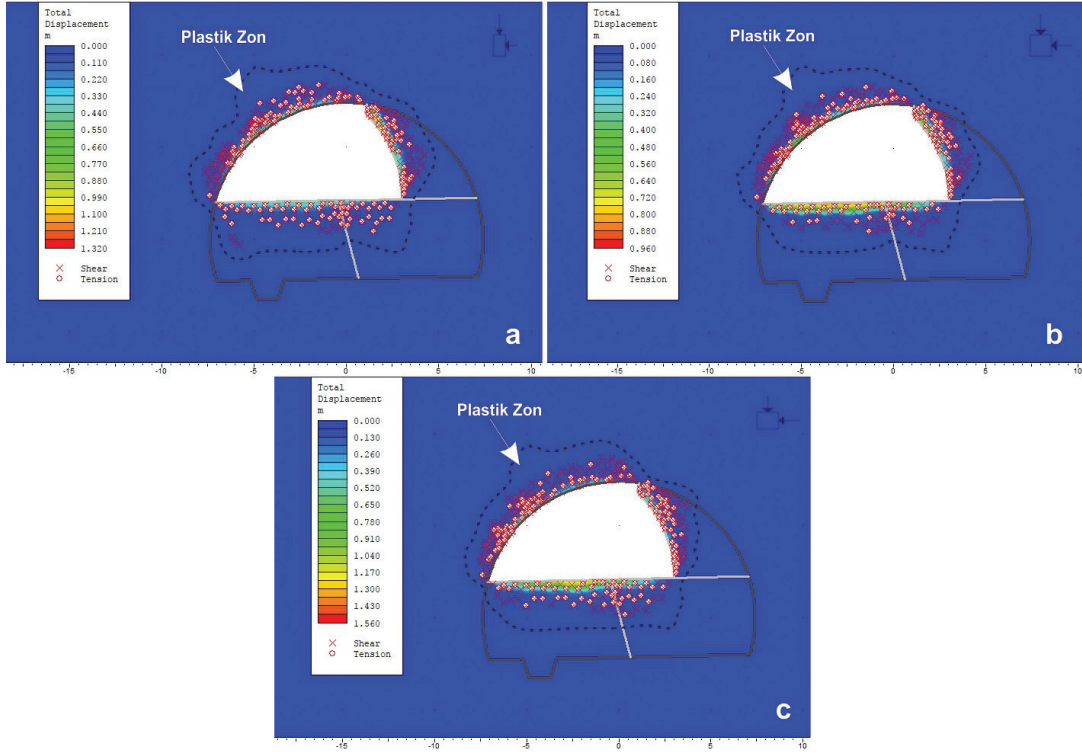
Analizlerde, T2 Tüneli km:0+897 I. aşama kazı sonrasında "k" değeri için alınan farklı değerlere rağmen tünel kemer kısmında plastik zon kalınlığı en fazla 3-3.5 m civarında kalmaktadır (Şekil 14, Çizelge 4). Bununla beraber toplam yer değiştirme değerlerinin kısıtlı bir bölgede etkin olması nedeniyle tünel içerisinde aşırı sökülme sorununun gelişmeyebileceği sonucunu vermektedir. Tünel içerisinden alınan ve Şekil 11a'da verilen ayna görüntüsünden de anlaşılacağı gibi tünel içerisinde aşırı sökülme olayı gerçekleşmemiştir. Bu bağlamda gelişen plastik zon kalınlığı ve toplam yer değiştirme değerleri dikkate alındığında kaya kütlelerinin orta çatlaklıdan az, ayrışmanın ise W2-W3 olduğu ve arkozik kumtaşı ortama sahip (Çizelge 2 ve 3) yapısal bir unsurun olmadığı aynalarda herhangi bir aşırı sökülme sorununun gerçekleşmeyeceği düşünülmektedir. Ayrıca incelenen tünellerin farklı metrelerinde, benzer jeolojik ortama sahip tünel aynalarında yapılan analizlerde de yakın sonuçlar elde edilmiştir (Taz, 2016).

Şekil 14. T2 tüneli km:0+897 için 1. aşama kazı sonrası sayısal analiz görüntüleri; a) $k=0.6$ için durum, b) $k=1$ için durum, c) $k=1.3$ için durum.

Figure 14. Numerical analyses results for the T2 tunnel at km:0+897 after the first stage excavation; a) the case for $k=0.6$, b) the case for $k=1$, c) the case for $k=1.3$.

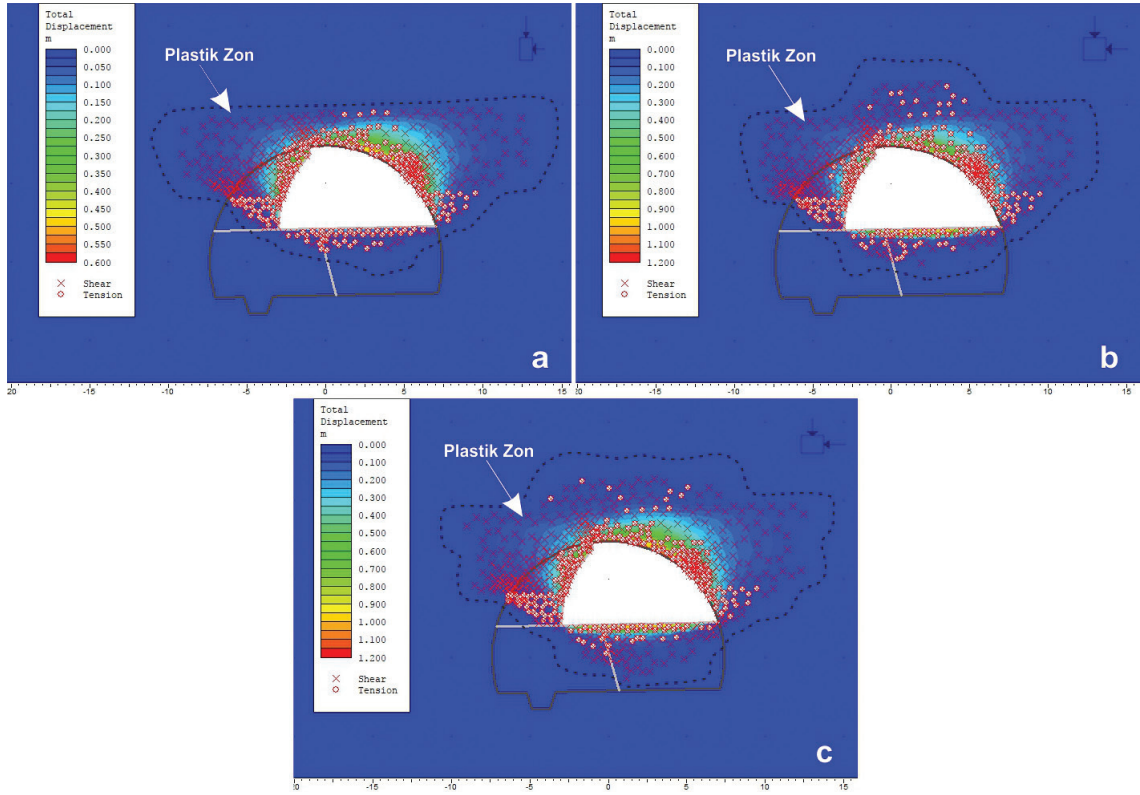
Elde edilen sonuçlara bakıldığında T2 Tüneli km:0+935'deki jeolojik koşullara benzer jeolojik koşullarda aşırı sökülme ve benzeri profil fazlası kazıların gelişebileceği çok açıktır. Benzer jeolojik koşullarda açılacak tünellerde, tünel açımı, destekleme çalışmaları ve tünel sonrasında gerekli bölgelerde iyileştirme çalışmaları (enjeksiyon, kaya bulunu, püskürtme beton, kazı kesit alanı küçültme, kazı adım sayısı arttırma vb.) mutlaka jeo-mühendislik özelliklerin detaylıca araştırılması ile tamamlanmalıdır.

Şekil 15. T2 Tüneli km:0+935 için 1. aşama kazı sonrası sayısal analiz görüntüleri; a) $k=0.6$ için durum, b) $k=1$ için durum, c) $k=1.3$ için durum.

Figure 15. Numerical analyses results for the T2 tunnel at km:0+935 after the first stage excavation; a) the case for $k=0.6$, b) the case for $k=1$, c) the case for $k=1.3$.
