İZMİR DEPREMİ  
DEĞERLENDİRME RAPORU

**30.10.2020**  
**İZMİR DEPREMİ**  
**DEĞERLENDİRME RAPORU**

# 1. Özet

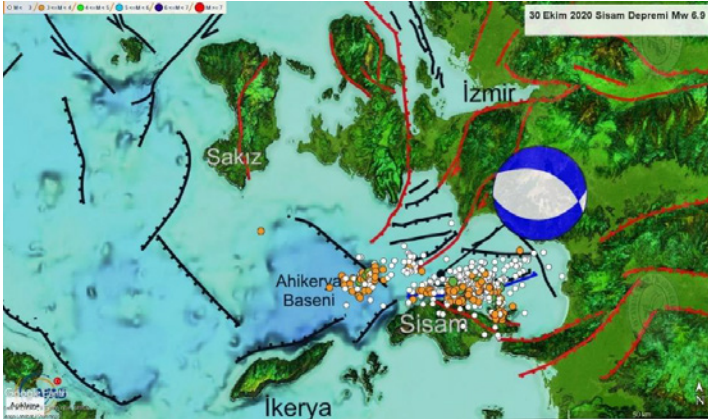
**Şekil 1.** Sisam deprem aktivitesi ve bölgedeki bilinen aktif faylar (Depremler, AFAD; Kırmızı işaretler, kara alanında bilinen aktif fayları, Siyahlar ise deniz alanında sismik çalışmalarla saptanmış fayları gösterir. [Fay Çözümü: Doç. Dr. Fatih Bulut])

30.10.2020 tarihinde, saat 14:51:24'te Sisam Adası'nın 8 km kuzeyinde, denizde, Sisam Adası ile Kuşadası Körfezi arasında yer alan yaklaşık uzunluğu 40 km olan normal fay zonunda, 16 km derinde, Mw 6.9 büyüklüğünde bir deprem gerçekleşmiştir (Şekil 1).

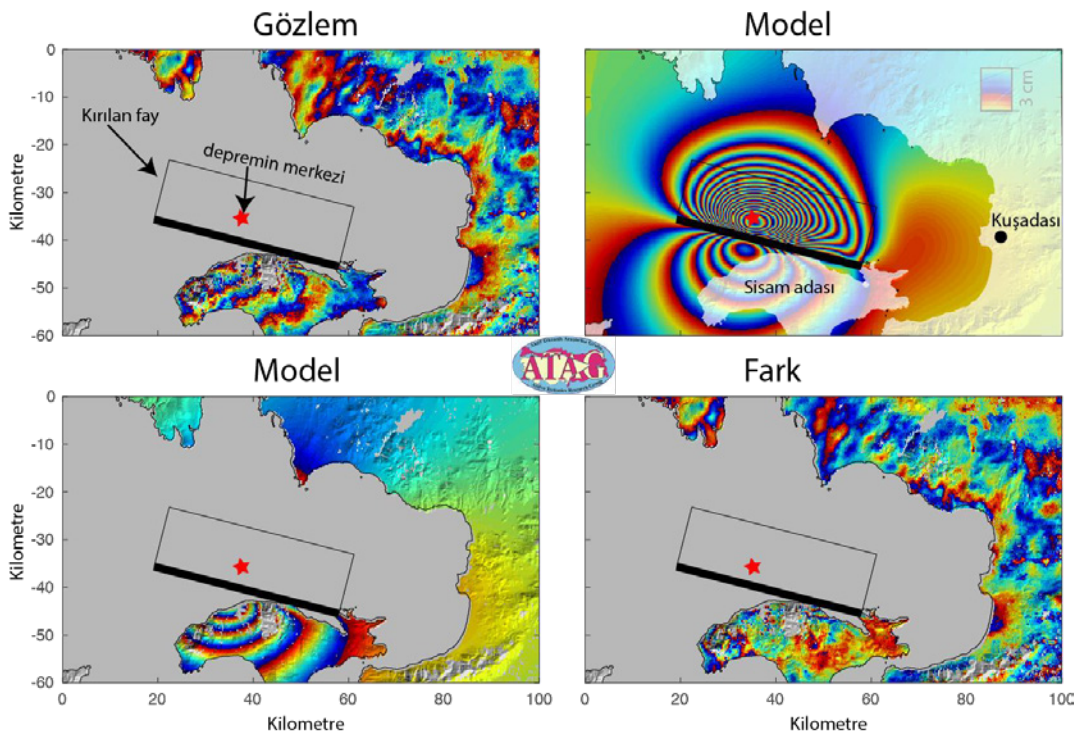
Şekil 5. InSAR yöntemi sonuçları

Deprem öncesi ve sonrasında çekilen Avrupa Uzay Kurumu'na ait Sentinel radar uydusu görüntüleri InSAR yöntemi kullanılarak incelenmiştir (Şekil 5). Yapılan gözlemler ve modelleme çalışmaları depremin İzmir'in yaklaşık 70-80 km güneyinde bulunan Sisam Adası açıklarında meydana geldiğini teyit etmektedir. Yapılan ön model çalışmaları;

- Deniz tabanında doğu-batı yönünde uzanan ve yaklaşık 40 km uzunlukta olan bir fay parçasının kırıldığını göstermektedir.
- Depremin, Sisam Adası'nın Seferihisar'a bakan kuzey bölümlerinde yaklaşık 10 cm'nin üzerinde yükselmeye neden olduğu gözlenmektedir.
- 60 cm'ye kadar ulaştığı tahmin edilen çökme neredeyse tümüyle denizde meydana gelmiştir.
- Adanın doğusuna bakan Ege kıyılarımız boyunca birkaç cm'ye ulaşan kısmi çöküntüler gözlenmiştir.
- Deprem, özellikle Kuşadası civarında bulunan mevcut faylar üzerindeki stresi önemli miktarda arttırmıştır.

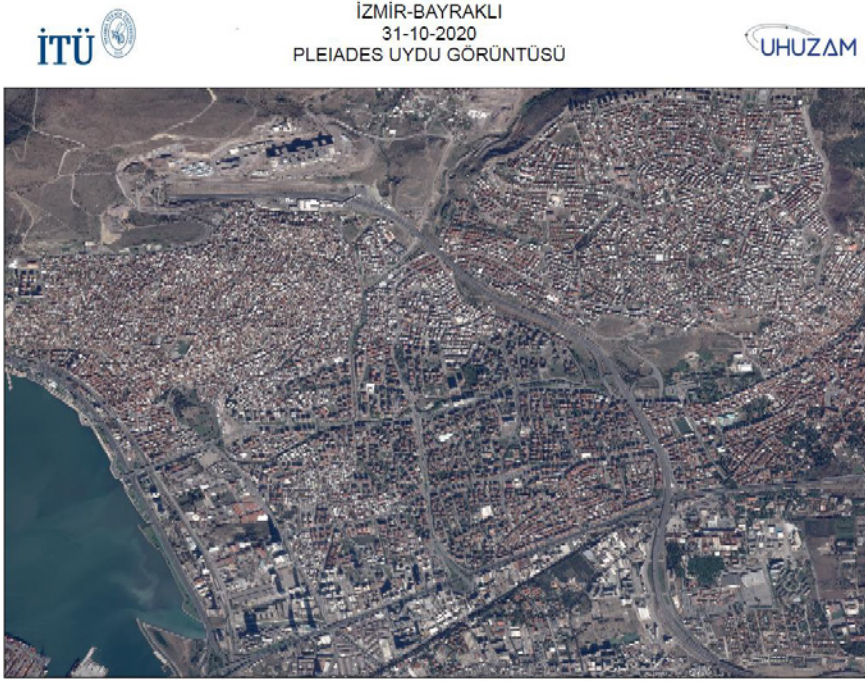
Şekil 6. İzmir Bayraklı İlçesi uydu görüntüsü

İTÜ Uydu Haberleşme ve Uzaktan Algılama Uygulama ve Araştırma Merkezi (UHUZAM) (<https://www.cscrs.itu.edu.tr/>) tarafından İzmir Bayraklı bölgesi için yüksek çözünürlüklü uydu görüntüleri hazırlanarak, özellikle sahada görev yapan Çevre ve Şehircilik Bakanlığı ve Kızılay ekiplerinin kullanımına açılmıştır (Şekil 6 ve 7). Mobil cihazlardan web servisine erişerek ilgili görüntüler kullanılabilir.

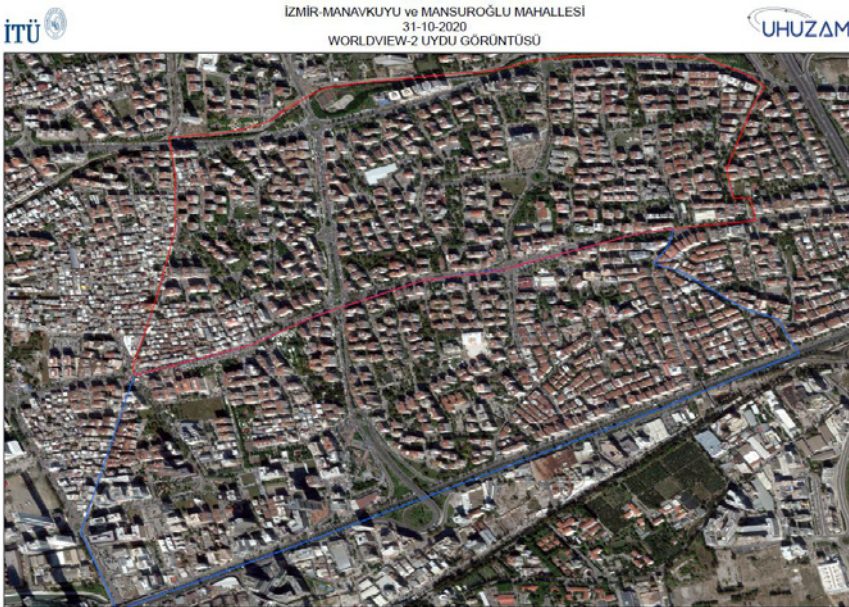
Şekil 7. Bayraklı Manavkuyu ve Mansuroğlu Mahalleleri uydu görüntüsü

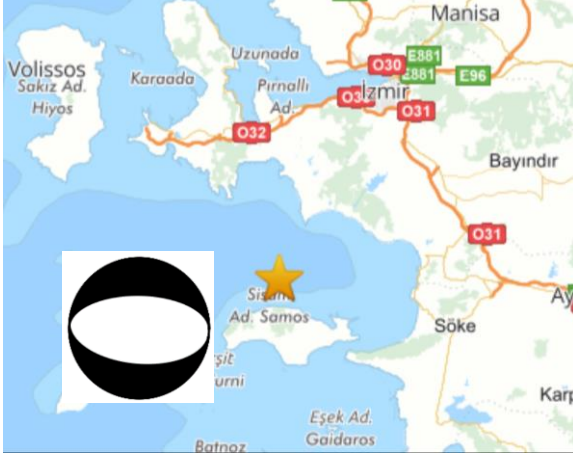
Şekil 8. Depremin merkez üssü

SAMOS (SISAM) Depremi'nin merkez üstünün 37.8881 kuzey ve 26.7770 doğu koordinatlarında olduğu tespit edilmiştir (Şekil 8).

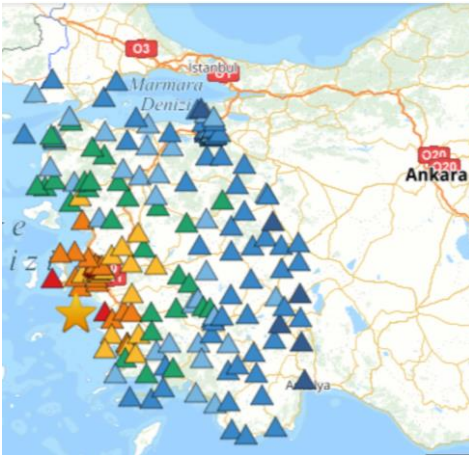
Şekil 9. Depremin merkez üssü ve AFAD ivme ölçüm istasyonları

AFAD tarafından kaydedilen en büyük yer ivmeleri kuzey-güney doğrultusunda 179,31 gal, doğu-batı doğrultusunda ise 149,31 gal'dir. Depremin düşey doğrultudaki en büyük ivme değeri ise 79,84 gal'dir. Bölgede AFAD tarafından oluşturulan aktif ivme ölçüm istasyonları Şekil 9'da gösterilmiştir.

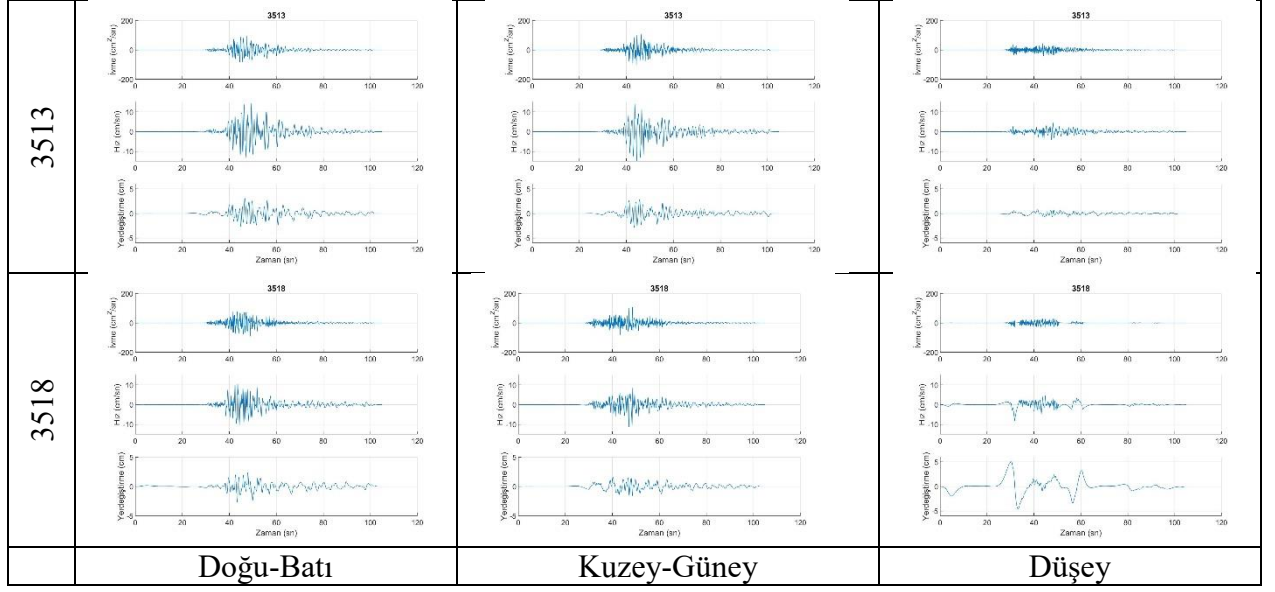
**Şekil 10.** İncelenen kayıtların ivme, hız ve zaman bileşenleri

Göz önüne alınan kayıtların ivme, hız ve yerdeğiştirme bileşenleri ise Şekil 10'da verilmiştir.

En büyük ivme değerinden bağımsız olarak, en büyük yatay hız 3519 nolu kaydın K-G bileşeninde 22,521 cm/sn ve en büyük yatay yerdeğiştirme değeri ise 3521 nolu kaydın K-G bileşeninde 4,079 cm olarak elde edilmiştir. Grafiklerde en dikkat çekici durum ise, genelde seçilen kayıt grubu içinde en düşük ivme büyüklüklerine sahip olan 3518 nolu kaydın düşey bileşenin 5,12 cm değerine ulaşması ve en büyük yatay yerdeğiştirmeden % 25,52 daha büyük olmasıdır. İncelenen kayıtların bazı mühendislik şiddet ölçütleri Tablo 2’de yer almaktadır.

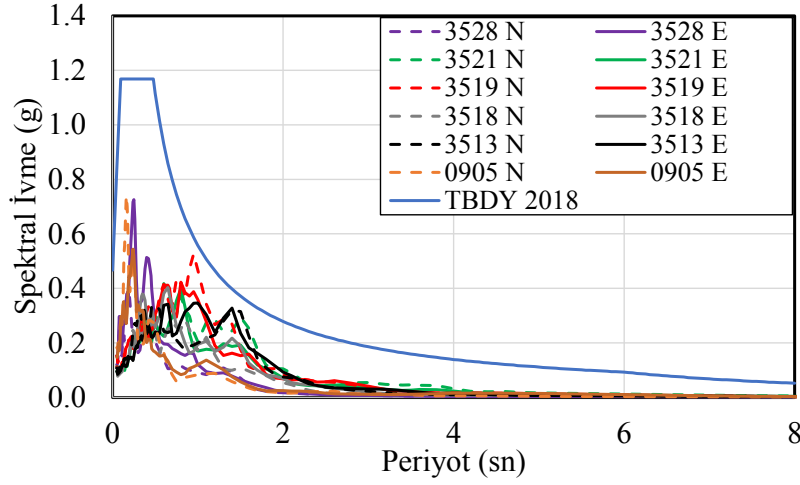
a- Yatay ivme spektrumu

b- Düşey ivme spektrumu

Şekil 11. Deprem spektrum eğrilerinin TBDY-2018 tasarım spektrumu (DD2-D) ile karşılaştırılması

Kayıtların % 5 sönümlü yatay ve düşey ivme spektrumları, Bayraklı Manavkuyu Mahallesi için Türkiye Bina Deprem Yönetmeliği (TBDY) 2018 tasarım depremi (DD2) ve D sınıfı zemin göz önüne alınarak oluşturulan spektrumlar ile karşılaştırılmıştır (Şekil 11a-b). Kayıtlara ait yatay spektrumların, büyük oranda tasarım depremi spektrumunun altında kaldığı söylenebilir. Düşey ivme spektrumunda ise, 1 sn periyot civarında tasarım spektrumuna erişilmiştir.

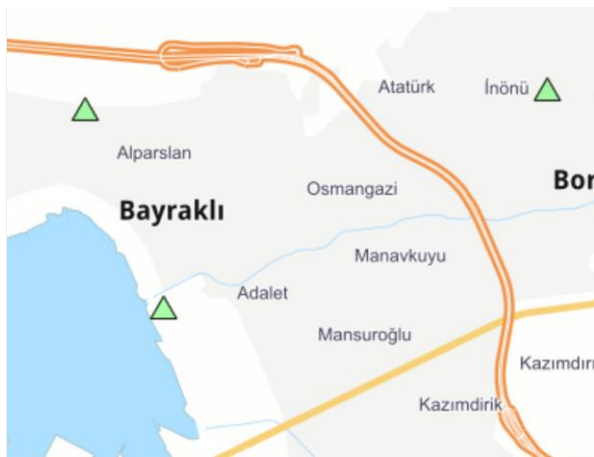
Şekil 13. Manavkuyu, Bayraklı civarında ölçüm alınan istasyonların konumları

Depremi etkili olduğu Bayraklı İlçesi Manavkuyu Mahallesi civarında üç adet ölçüm istasyonu bulunmaktadır (3513, 3514 ve 3520). Bu istasyonların konumları Şekil 13'te gösterilmiştir.

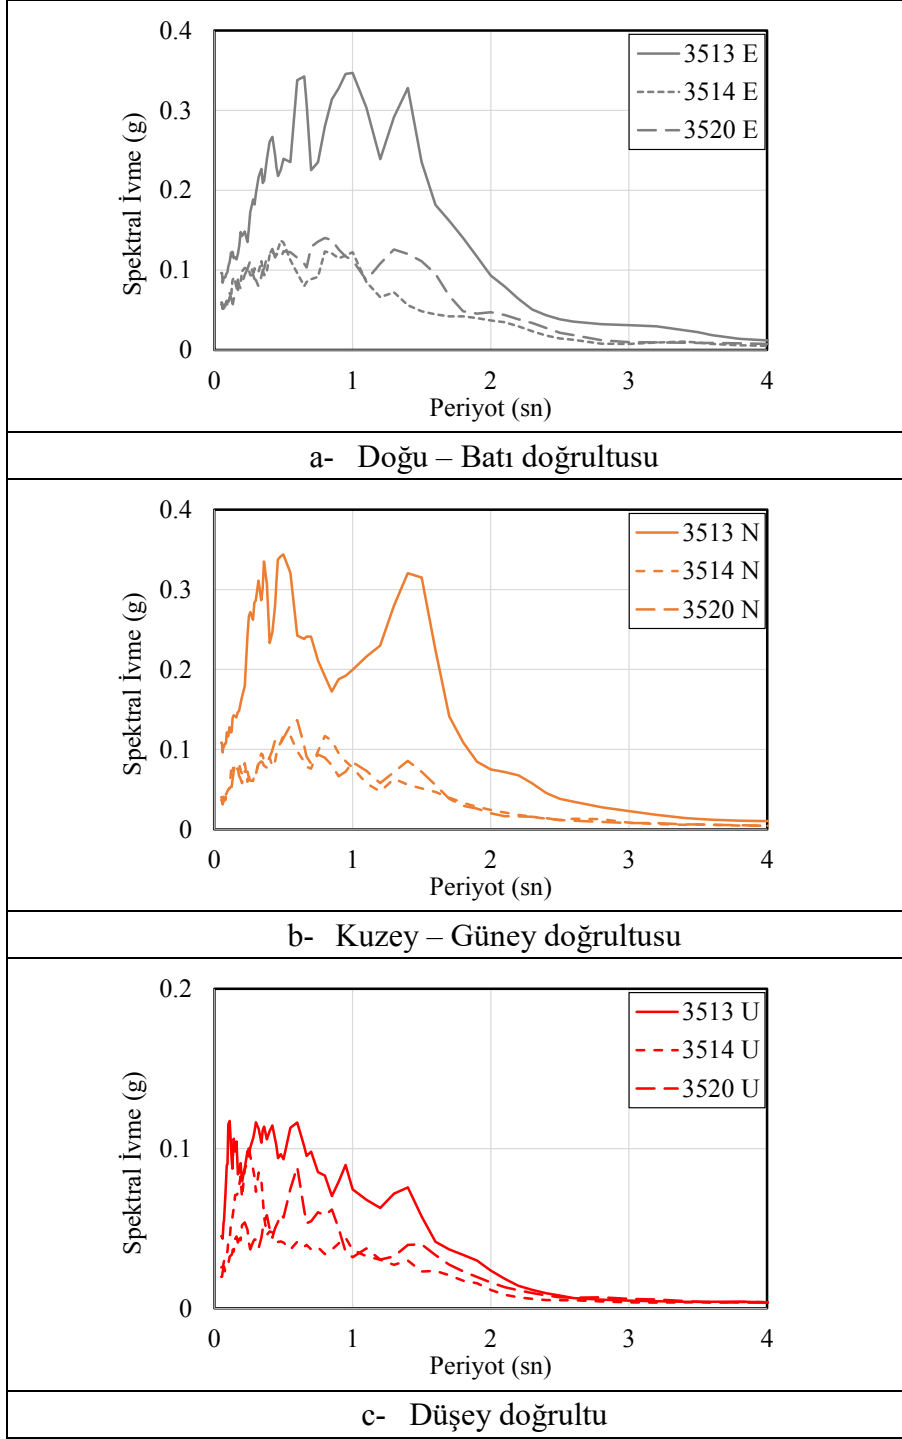
**Şekil 14.** Bayraklı bölgesinde toplanan ivmelere ait spektrumların karşılaştırılması

İstasyonların Vs30 değerleri sırasıyla 196, 836 ve 875 m/sn'dir. Bölgeye yakın istasyonlardaki veriler kullanılarak zemin yükseltgenmesi irdelenmiştir. Bu amaçla kayıtların ivme spektrumları Şekil 14'te karşılaştırılmıştır.

İncelenen ivme kayıtları için 0,6 sn ile 1,5 sn periyot aralığında zemin yükseltgenmesinin meydana geldiği görülmektedir.
