## Kaya Tutma Hendek Performansının 3-Boyutlu Kaya Düşme Analizleriyle Değerlendirilmesi: Akköy (Ürgüp) Örneği

*Evaluation of the Performance of a Rockfall Ditch by 3-Dimensional Rockfall Analyses:  
Akköy (Ürgüp) Case*

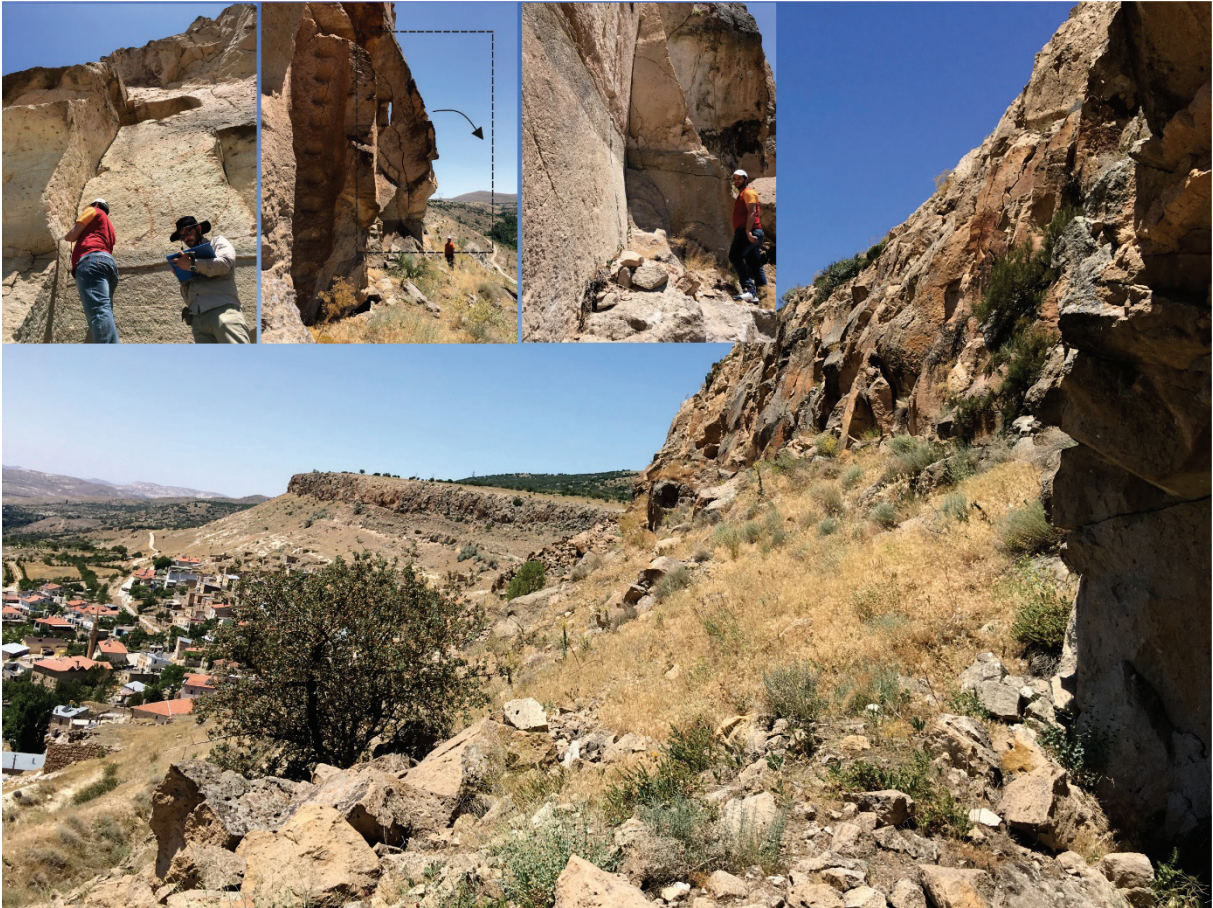
Şekil 5. Kaynak zonundaki dik süreksizlikler ve potansiyel duraysız bloklar.

Figure 5. Vertical discontinuities in the source zone and potentially unstable blocks.

Akköy yerleşiminin kuzeydoğusunda yer alan ve yaklaşık 10-15 m yüksekliğindeki ve 80-85° yamaç eğimine sahip ignimbiritler bölgedeki kaya düşmelerinin ana kaynak zonunu oluşturmaktadır. Söz konusu ignimbiritlerde soğuma etkisiyle meydana gelmiş dik ve dike yakın soğuma çatlakları göze çarpmaktadır. Yüksek devamlılığa sahip bu süreksizlikler boyunca ayrılan kaya blokları kaya düşmelerini oluşturan ana unsurdur (Şekil 5).

Kaynak zonunda gerçekleştirilen süreksizlik hat etütleri sonucunda ignimbiritlerde 7/148, 87/250 ve 83/173 eğim/eğim yönü değerine sahip üç egemen süreksizlik takımı belirlenmiştir. Yamaç yönelimleri genel olarak güneybatıya doğru olup, kinematik analizler için yamaç eğim/eğim yönü 85/190 olarak alınmıştır. Araziden alınan blok numunelerden laboratuvarında silindirik karotlar alınmış ve bu karotlar üzerinde gerçekleştirilen tilt deneyleri sonucunda Barton ve Bandis (1990) yenilme ölçütü kullanılarak ignimbiritlerdeki süreksizlik sürtünme açısının  $35^\circ$  civarında olduğu tespit edilmiştir.

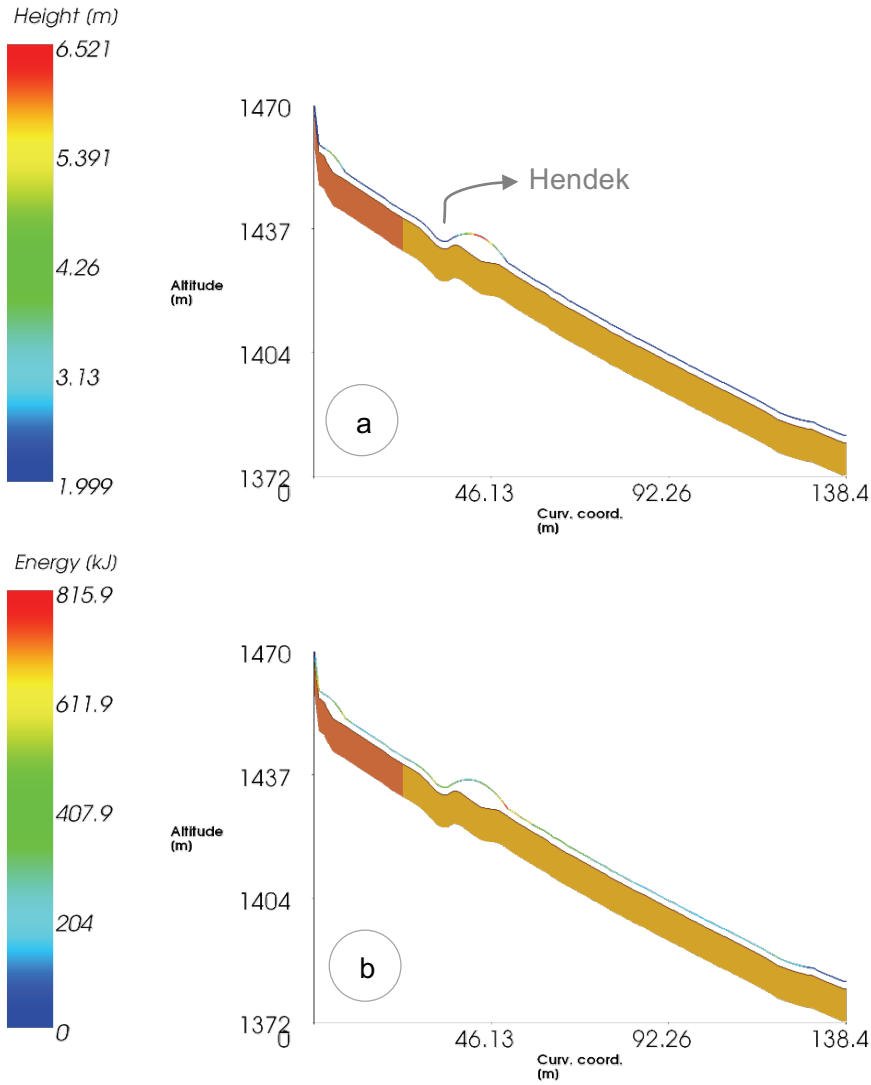
Şekil 12. 4628 nolu kaya düşme hattına ait sıçrama yüksekliği ve toplam kinetik enerji kesitleri.

Figure 12. Cross-sections of bounce height and total kinetic energy for the rockfall trajectory 4628.

İnceleme alanının güneydoğusuna doğru kaya tutma hendeğini aşan bir bloğun (Şekil 8, 9, 10 ve 11'deki modeller üzerinde mavi yıldız ile gösterilen 4628 nolu yuvarlanma hattı) hareketi sırasındaki sıçrama yüksekliği ve kinetik enerji değerlerindeki değişimi gösteren 2-boyutlu kesitler Şekil 12'de verilmiştir. 138.4 m maksimum yuvarlanma mesafesine sahip olan bu blok, 1465 m kotundan itibaren ilk serbest düşüşünden sonra hendeği aşarken yaklaşık 6.5 m'lik (blok çapı olan 2 m dahil) bir sıçrama yüksekliğine ulaşmıştır. Kaya tutma hendeğini aştıktan sonra, blok hareketine çoğunlukla yuvarlanarak devam etmiştir (Şekil 12-a). Öte yandan, söz konusu bloğun kinetik enerjisi dik yamaçtan düşümü esnasında 700 kJ civarındadır. 2 m'lik hendeği aşarken bloğun toplam kinetik enerjisi 800 kJ mertebesine yükselmektedir. Blok yamaç aşağı hareketine devam ederken, toplam kinetik enerjisi sönümlenmektedir (Şekil 12-b).
