Antalya Falezlerinde Gözlenen Stabilite Problemleri Stability Problems Observed in Antalya Tufa Sea Cliffs

Nihat DİPOVA

ABSTRACT

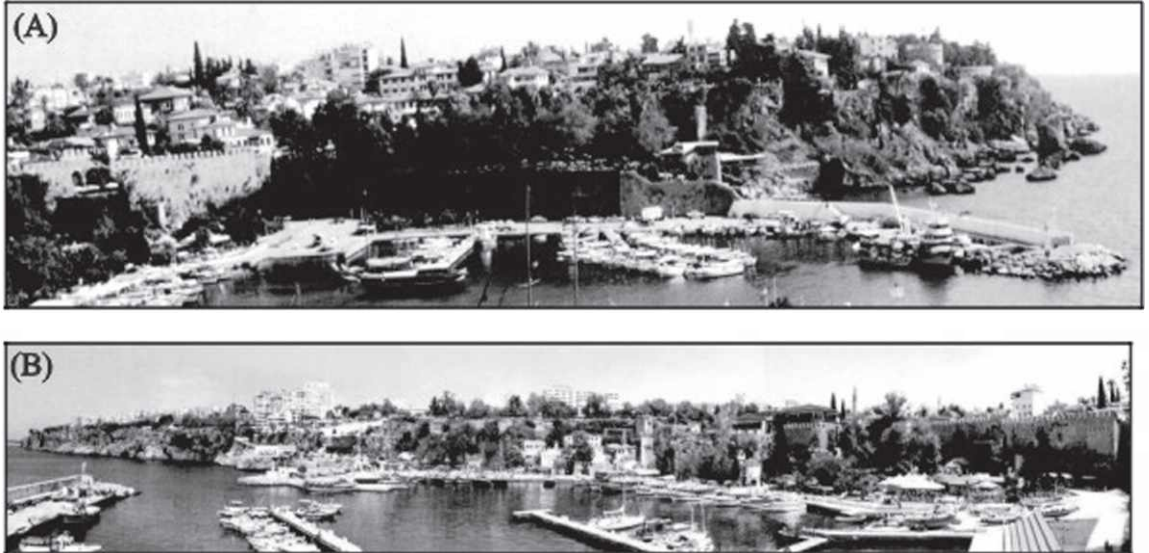
Antalya kıyı falezleri, Bergama Krallığı tarafından Attelia adında ilk büyük yerleşimin kurulmasından sonra, Roma, Bizans ve Osmanlı dönemlerinde savunma yapıları, deniz feneri ve su değirmeni gibi yapılar için kullanılmıştır. Cumhuriyet dönemine kadar kent "kale içi" olarak bilinen koyak içinde sınırlı iken (Şekil 1-A), özellikle 1980 li yıllardan sonra turizmin gelişmesi ve şehir nüfusunun artması sonucu, kale içinin batısında ve doğusunda falezler boyunca yapılaşma artmıştır (Şekil 1-B).

Şekil 1. Antalya falezlerinden panoramik görüntü. A) Yatlimanı doğusu, B) Yatlimanı batısı.
Figure 1. Panoramic views from Antalya. A) East of Yacht Harbour. B) West of Yacht Harbour.

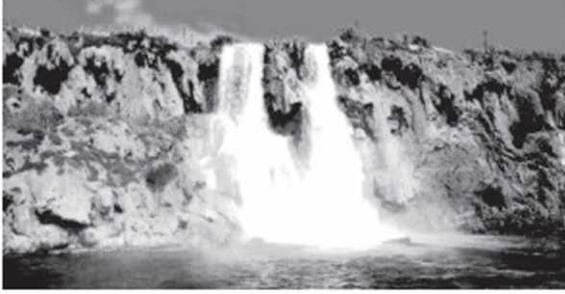
kör mağaralar gelişir. Çağlayan oluşum modeli ürünü tufalar jeolojik kayıt içinde fazla yer tutmazlar. Bunun nedeni kıyı aşınması ile hızla yok edilmesidir. Ancak bu sırada falez gerilemesine karşı bir direnç oluştururlar (Şekil 3).

Şekil 3. Karpuzkaldıran'da çağlayan tipi tufa oluşumu.

Figure 3. Cascade model tufa precipitation around Karpuzkaldıran.

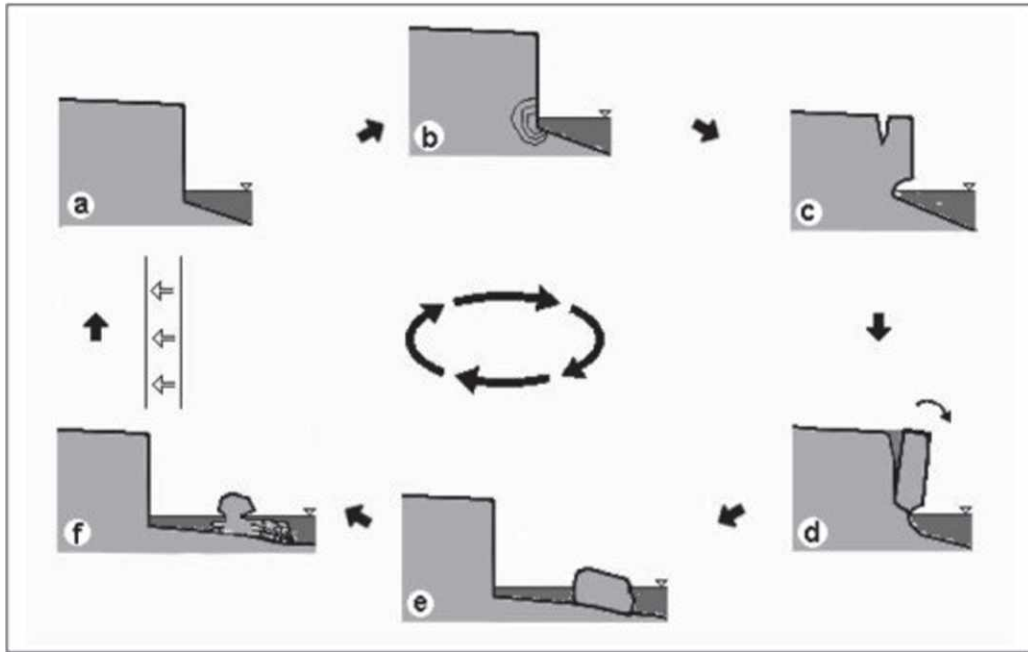
Çentiğin kaya içine doğru ilerlemesi, kaya kütlelerinin indirekt çekme dayanımı aşıldıkça sürer. Çekme dayanımı aşıldığında falez üzerinde gerilme çatlağı oluşur (Şekil 6-c). Alttan çentik üstten ise çatlak ile ana kütlede ayrılan kaya

bloğu öne doğru eğilme eğilimi gösterir. Bu sırada çentiğin bir kısmı kapanırken çentik arkasında ise "ufalanma zonu" oluşur (Şekil 6-d). Mekanizmanın bu aşaması "eğilme duraysızlığı" ile açıklanabilir. Gerilme çatlağı ve ufalanma zonu oluştuktan sonra devam eden erozyon, kaya bloğunun ağırlık merkezinin öne doğru ötelenmesine neden olmakta, bu da ufalanma zonundaki deformasyon için ilave gerilme anlamına gelmektedir. Ufalanma zonundaki deformasyon ise ağırlık merkezinin daha fazla öne ötelenmesine neden olmaktadır. Bu döngü bloğun tümüyle devrilmesine kadar sürer (Şekil 6-e). Bu mekanizma şev duraylılığındaki "devrilme"ye benzemektedir. Ancak mekanizmadaki farklılığı ayırmak için "ikincil devrilme" adı verilmiştir. Blok devrildiğinde geride kalan dik falez devrilen blok genişliği kadar gerilemiş olur (Şekil 6-f). Dalga aşındırması devam ettiği için "ikincil devrilme" mekanizması "döngü" halini almaktadır.

Şekil 6. Dalga aşındırması sonucu ikincil devrilme döngüsü.

Figure 6. Secondary toppling cycle due to wave erosion.
